Neuer Rasen zwischen Neckar und Weinreben

Der WLSB-Partner Sportstättenbau Garten-Moser hat das Naturrasenspielfeld des TASV Hessigheim saniert

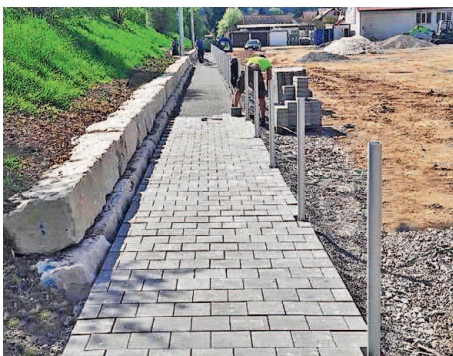
Um den Platz herum wurden etwa 500 Quadratmeter Wege neu gepflastert. *Foto: Garten-Moser*

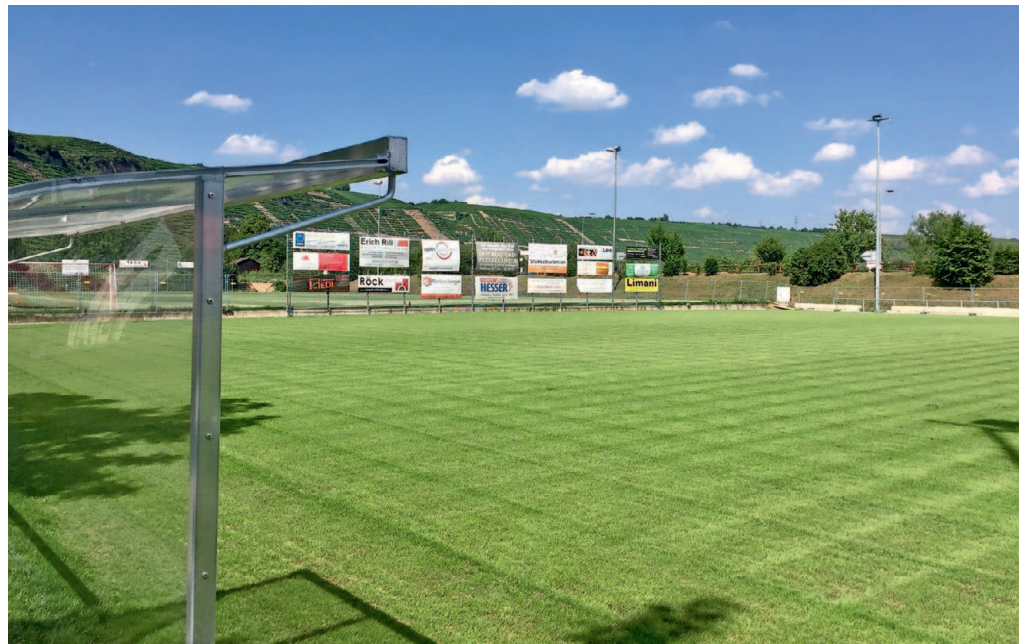
Nach der Sanierung strahlt der Sportplatz an der Hessigheimer Neckarschleuse wieder in sattem Grün. *Foto: Garten-Moser*

Mit dem Baustart im Februar wurden etwa 1000 Kubikmeter Bodenschichten abgetragen. Danach wurden die zahlreichen Dolineneinbrüche verfüllt und der gesamte Unterboden bis in eine Tiefe von 30 bis 40 Zentimetern mit einem Kalk-Zement-Gemisch verfestigt. Es folgte der Einbau von rund einem Kilometer Drainageleitungen sowie die Installation einer Beregnungsanlage mit 15 Regnern.

In einem weiteren Schritt folgte eine Sorptionsschicht. Diese ist erforderlich, um Nährstoffe und Wasser zu speichern und somit Wurzeln zum Tiefenwachstum anzuregen, damit die spätere Grasnarbe eine höhere Stabilität erhält. Darauf bauten die Reutlinger etwa 6100 Quadratmeter Rasentragschicht ein und durchzogen die Fläche mit Sickerschlitzen für eine rasche Ableitung von Oberflächenwasser bei starken Regenfällen. Auf das darauffolgende Feinplanum säten sie vorgekeimten Sportrasensamen ein und gaben einen speziellen Wachstumsbeschleuniger dazu. Aber auch die umlaufenden Flächen wurden neu aufbereitet und etwa 500 Quadratmeter Wege neu gepflastert. Leuchtender Abschluss ist die nagelneue Flutlichtanlage mit sechs Masten sowie die um das Spielfeld laufende neue Metallbarriere inklusive überdachten Auswechselflächen. Die Baufertigstellung war Mitte Juni, nun strahlt der Sportplatz an der Hessigheimer Neckarschleuse wieder in sattem Grün.

Der frische Naturrasen ist voll bespielbar; mit dem neuen Dränsystem und der neuen Rasentragschicht kann er höher als zuvor belastet werden und bietet auf diese Weise mehr Spielkapazitäten für den TASV Hessigheim. ■
